## BIODETERIORAREA PICTURII MURALE DE LA BISERICA ADORMIREA MAICII DOMNULUI, CĂUȘENI, REPUBLICA MOLDOVA

### Biodeteriorarea picturii murale de la Biserica „Adormirea Maicii Domnului”,

#### Căușeni, Republica Moldova

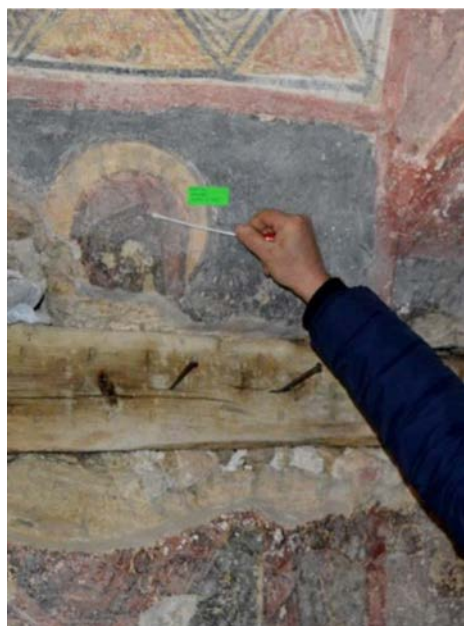
Fig. 3 Proba 1. Pronaos, parte vestică, registrul de la baza peretelui, portret sfântă.

În proba 1 prelevată din pronaos, parte vestică, registrul de la baza peretelui, portret sfântă, s-au identificat specii de bacterii și fungi din genul *Actinomyces* sp. Respectiv *Fusarium* sp. Aceleași specii s-au identificat și la nivelul altarului (proba 6), partea estică, registrul cu Sf. Ierarhi de la baza peretelui, veșmânt gri, unde mai apare și *Penicillium* sp. S-au identificat diferite faze de colonizare a stratului pictural cu

La alegerea biocidului în vederea realizării tratamentului de asepticizare s-au realizat bioteste pe stratul pictural in situ cu Biotin R 5% și Sin-

tosept QR %, suprafețele pe care s-au efectuat bioteste au fost supuse monitorizării din punct de vedere al aspectului estetic precum și al conținutului de microorganisme. Biocidarea se face prin pensulare, comprese sau prin pulverizare în funcție de stabilitatea stratului pictural.

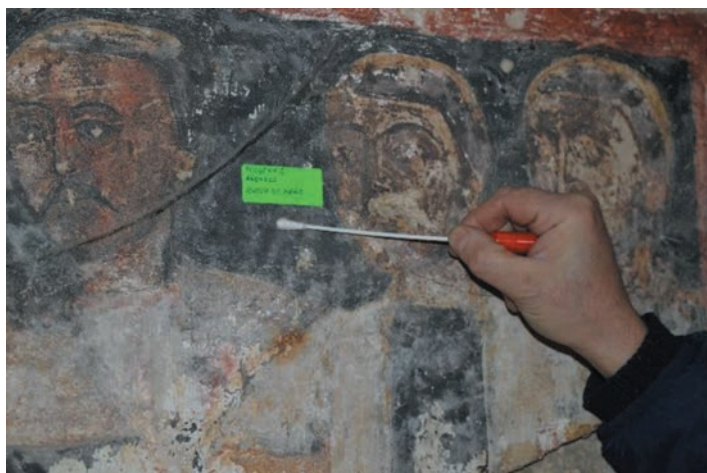
Fig. 4 Proba 2. Pronaos, parte nordică, registrul de la baza peretelui, tablou votiv, fondul scenei.

*Aspergillus niger* la nivelul pronaos, parte nordică, registrul de la baza peretelui, tablou votiv, fondul scenei (proba 2), naos, parte nordică, registrul de la baza peretelui, fondul albastru al scenei (proba 4) și naos, parte sudică, registrul de la baza peretelui, scena Deisis, veșmânt albastru (proba 5).

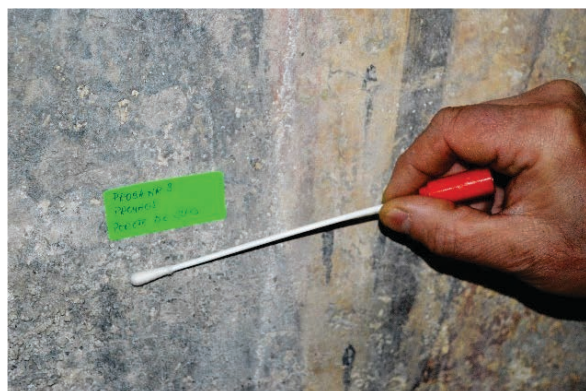
Fig. 5 Proba 3. Pronaos, parte sudică, registrul de la baza peretelui, tablou votiv, veșmânt

În proba prelevată din pronaos, parte sudică, registrul de la baza peretelui, tablou votiv, veșmânt s-a identificat prezența *Actinomyces* sp (bacterie filamentoasă) și fungilor *Fusarium* sp. care participă la procesul de descompunere a stratului pictural.

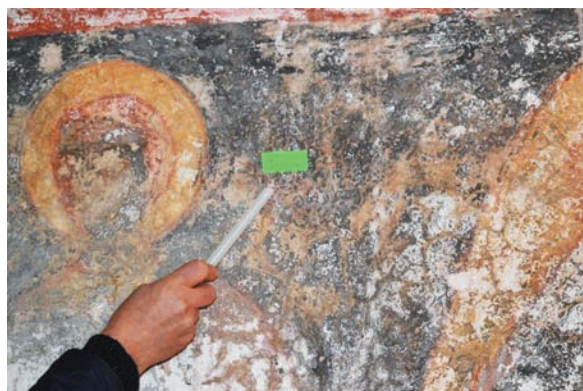
Fig. 6 Proba 4. Naos, parte nordică, registrul de la baza peretelui, fondul albastru al scenei.

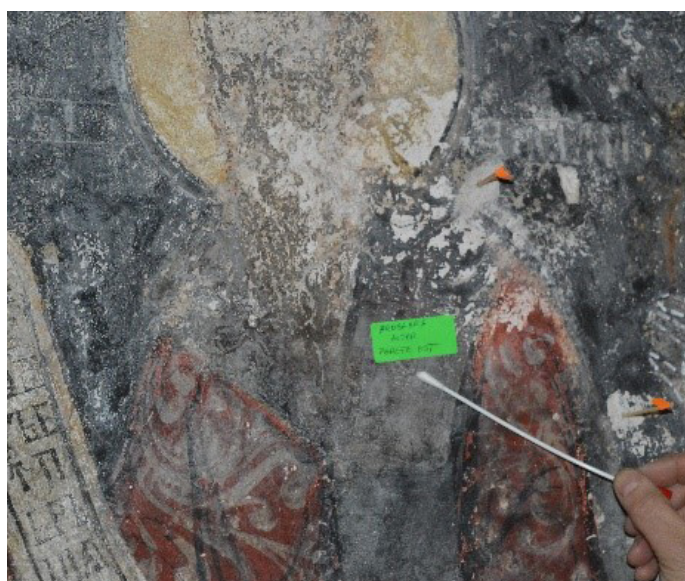
Fig. 8 Proba 6. Altar, parte estică, registrul cu Sf. Ierarhi de la baza peretelui, veșmânt gri.
